Descripción de la operación / Ayuda Visual

# de Revisión	Descripción del cambio	Responsable	Fecha																			
0	Creación de documento, se divide información de EOA 592	Ruben Colorado	01/10/2024																			
1	Se actualiza documento en referencia a Cortes Permitidos de excedente de tela. Se actualizan Números de parte de PT reflejados en AIAV-55 debido a ECO C00927	Ruben Colorado	30/04/2025																			
Aprobación	Firma																					
Elaboró	Ruben Colorado																					
Ingeniería Aprobado por	Mariano Monroy																					
Producción recibido por	Armando Cabello																					
		SELLO CONTROL DE DOCUMENTOS CLAVE DE REGISTRO AIR42 REV.4 HOJA 1 DE 3

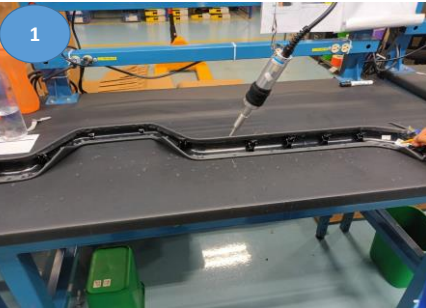
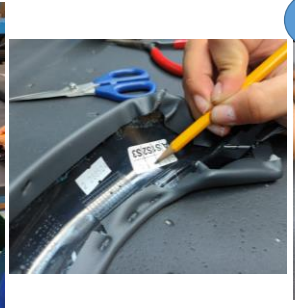
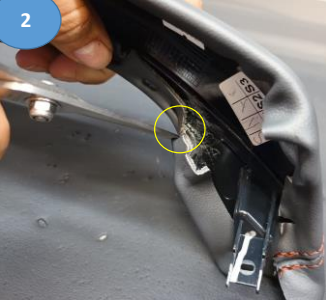
#	Aspecto	Pasos del proceso
0		Antes de iniciar el proceso asegúrate de portar tu EPP completo y de llenar los registros que aparecen en la sección de "Documentos de referencia".
1		Toma la pieza del rack wip y colócala en la mesa de trabajo como se muestra en la imagen. Anote su inicial en la etiqueta de trazabilidad en la sección de S2.
2		Realice con las tijeras un pequeño corte en la zona indicada cuidando de no cortar piel de más ya que puede ocasionar un corte alto y podría generar un defecto.
3		Con ayuda de las pinzas realizar el doblés de la piel que cortó con las tijeras en el paso anterior, para ello jale la piel y haga un doblés hacia la derecha, después aplique un punto de soldadura sin soltar la piel. Después realice otro punto de soldadura hacia la derecha dejando un pequeño espacio entre los 2 puntos. Ver imágenes.
4		Relice el doblés de la piel del extremo de la pieza. Use las pinzas para jalar la piel y aplique puntos de soldadura. Ver imágenes

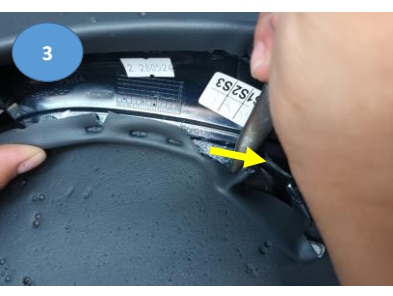
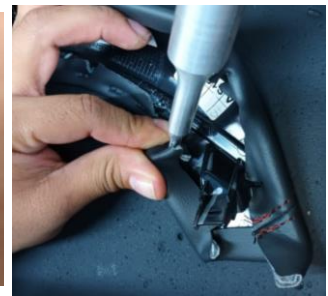
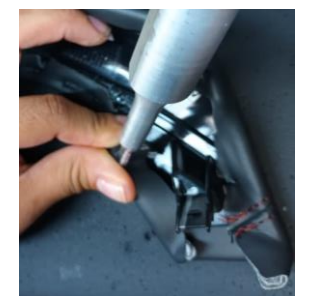
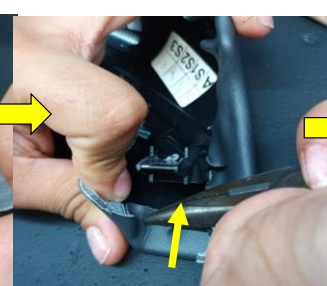
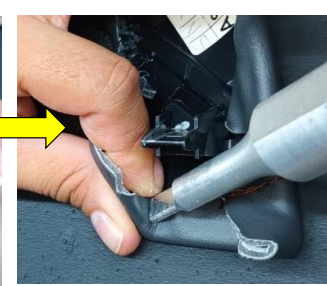
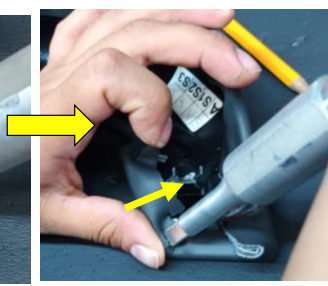
<p style="background-color: yellow; padding: 2px; font-size: small;">Validar que no se presente condición de corte alto en las zonas indicadas.</p>

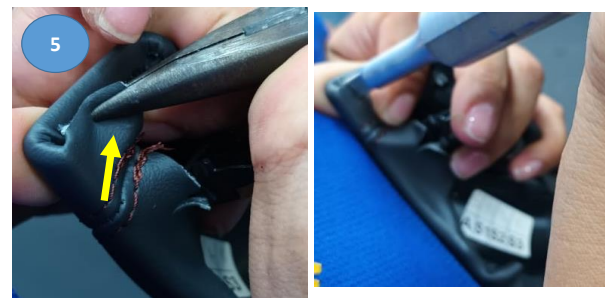
#	Aspecto	Pasos del proceso	Descripción de la operación / Ayuda Visual
5		Doble el último tramo de tela con ayuda de la pinza hacia adentro y solde.

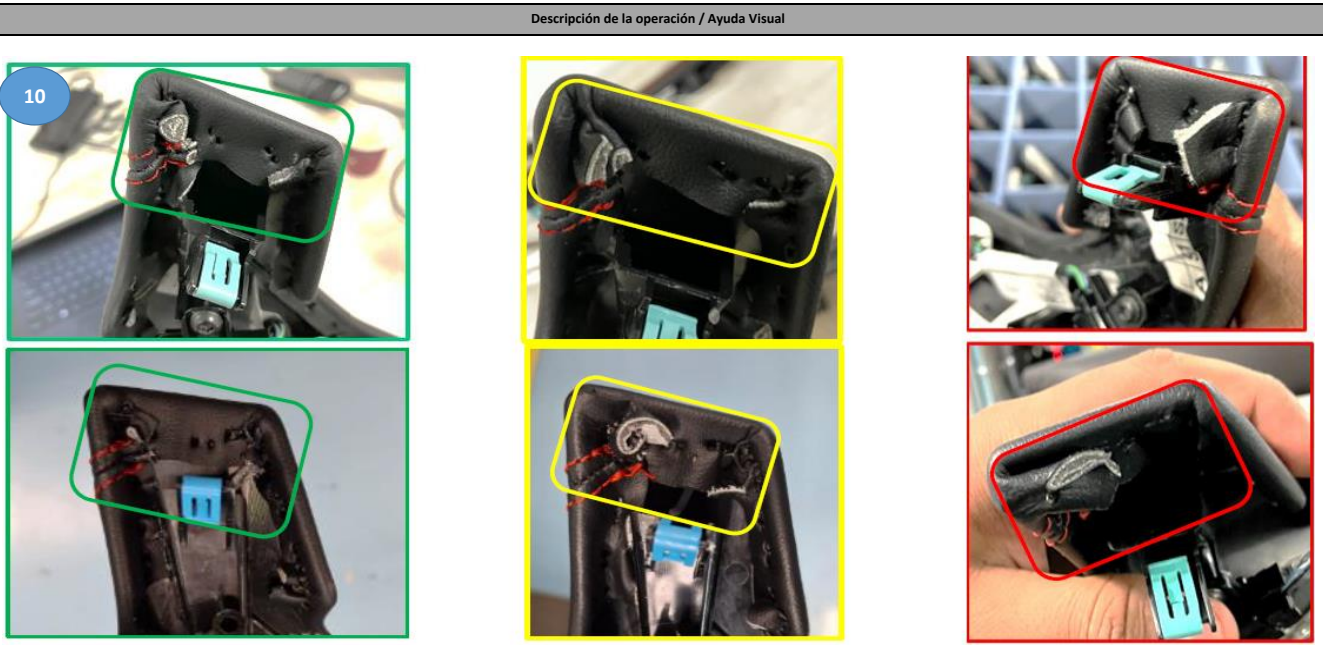
#	Aspecto	Pasos del proceso
10		Valide que zona de poste de CLIP en Punta (marcado en imagen) este libre de material aplique puntos de soldadura como primer paso si la tela sobresale de la torre de clip. NOTA: Aquí NO se permite el uso de tijera, solo en caso de presentarse condición roja, cortar para detallar. Apoyarse de Boundary Book para referencias.
11		Colocar pieza terminada en el rack de wip para el siguiente proceso de soldadura.

VERDE: OK
AMARILLO: MAXIMO ACCEPTABLE
ROJO: NO PASA, DETALLAR.
