Materiales			
Cantidad	No Parte	Descripción	Nota
1	VER AIAV-55	U625 MID PNL RH W/LT BK OX/RD	AMBIENT
1		U625 MID PNL RH W/LT MVDS/MVDS	
1		U625 MID PNL RH W/LT STCL/STCL	
1		U625 MID PNL RH W/LT BK OX/SPC	
1	VER AIAV-55	U625 MID PNL RH DK SGY/BZ	NON AMBIENT
1		U625 MID PNL RH SPC GY/BZ	
1		U625 MID PNL RH OX/L RD	
1		U625 MID PNL RH BK OX/SPC

Aspectos / SC	Documentos relacionados	Equipo de Protección personal																		
▽ Symbol as CC /Características especial ◆ Nota de calidad ● Recomendación	Documento: Inspección de Primer Pieza (ACR440), Registro de Mantenimiento Autónomo (APMR16) Código: ACR440, APMR16 Documento: Hoja de Parámetros Set Up inicio de turno Código: AIR132	Lentes: X, Mascarilla, Overol, Guantes, Bota de seguridad, Otro																		
Plan de reacción / Producto No conforme	Revisiones	Aprobación																		
Producto no conforme --> Señalar donde se encuentra el defecto --> Colocar en area Roja Problema de equipo o instrucción --> Detener el proceso y/o linea --> Notificar a coordinador/a ó Supervisor --> Esperar indicaciones	<table border="1" style="width:100%; border-collapse: collapse;"> <thead> <tr> <th># de Revisión</th> <th>Descripción del camb

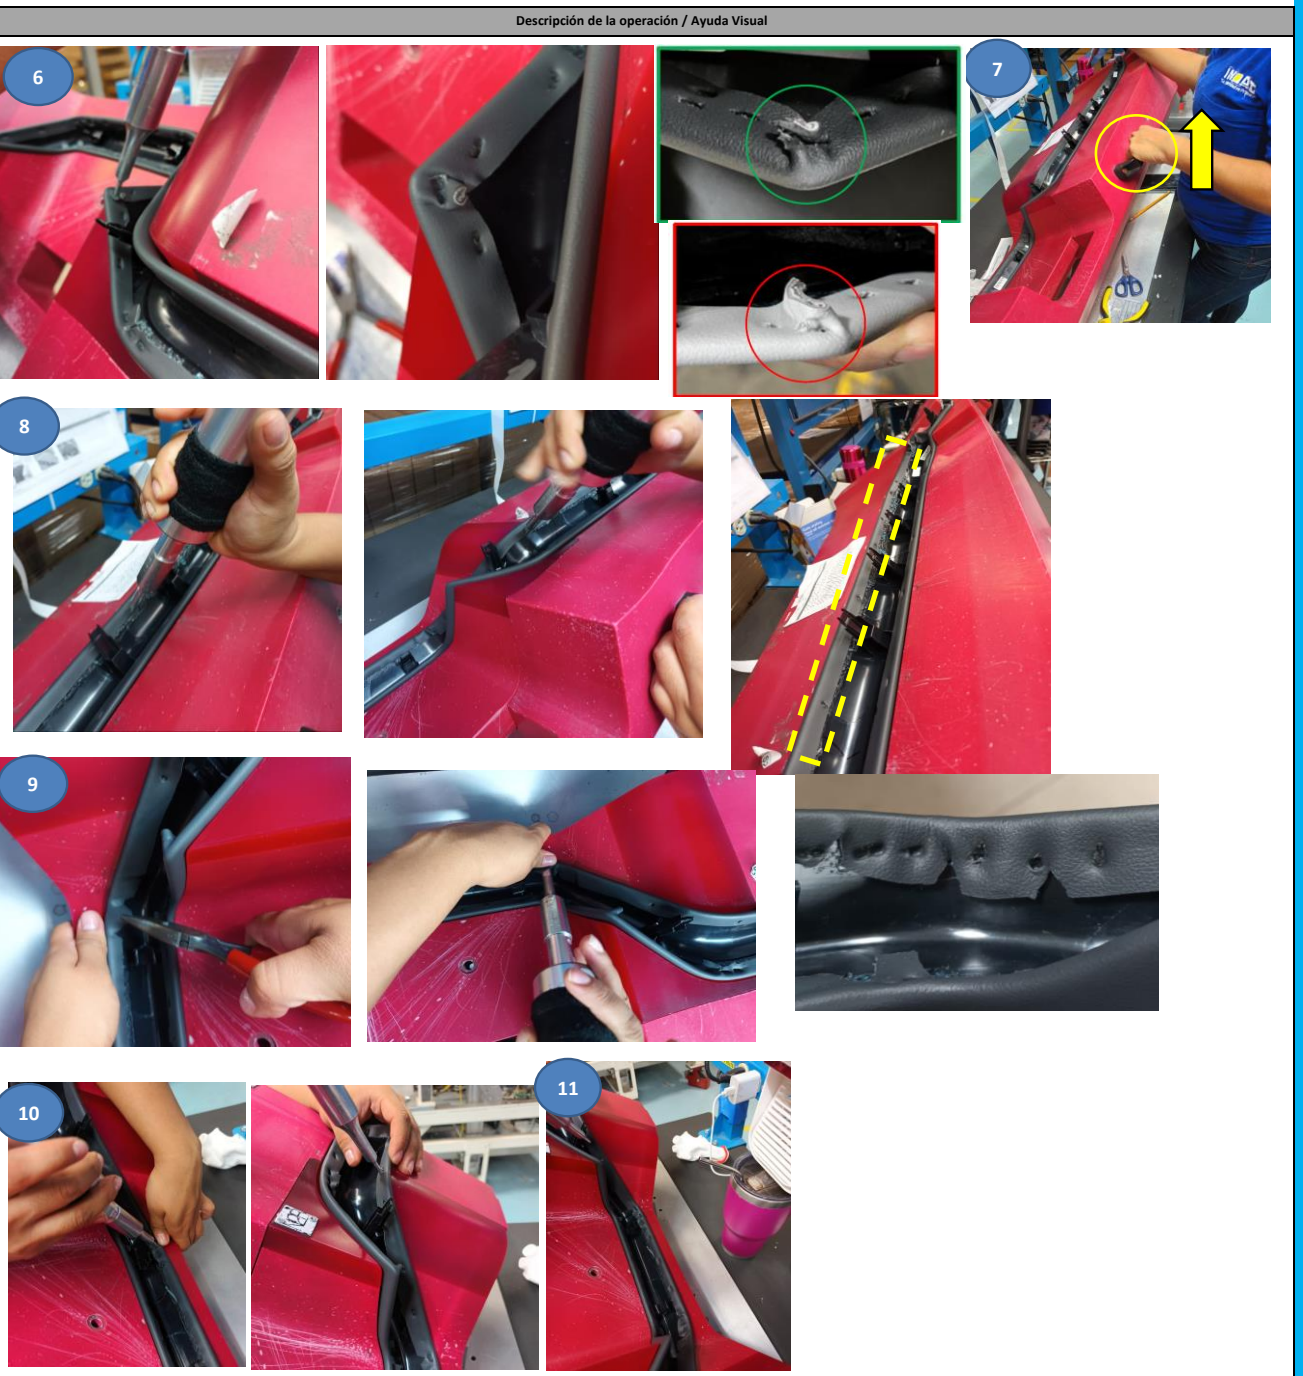
#	Aspecto	Pasos del proceso
6	★	Haga un dobles a la tela en las puntas de las aletas y aplique los puntos de soldadura necesarios a fin de lograr condición OK verde. Solo en caso de que la tela quede muy levantada o abultamiento y sea condición ROJO (No pasa) cortar excedente con tijera.
7		Para poder soldar la parte superior de la pieza levante el fixture de la agarradera.
8		Comience a soldar la parte superior de la pieza, ahora de derecha a izquierda. Siguiendo los puntos marcados en el fixture.
9		Solde los pliegos de Piel que se muestra en la imagen, haga esto con ayuda de las pinzas jalando la piel y sin soltar la pinza ni la piel presione con el dedo, al tener ya presionada la piel deje las pinzas y aplique un punto de soldadura. Repita este proceso de jalar piel con la pinza donde encuentre pliegos de piel.
10		Vaya soldando recorriendo la pieza, empujando la piel con el dedo hacia adentro o usando las pinzas donde se requiera hasta terminar de soldar toda la zona inferior.

11		Realice un aproximado de 24 puntos, siguiendo las marcas que indica el fixture.
12		Pase pieza al rack de wip del siguiente proceso de soldadura

Evite dañar la piel soldando repetidas veces en el mismo punto ya que la piel se puede quemar.
