FECHA:	05/09/2022
CLAVE	ACI549
REVISION.	0

1.0 Proposito: Definir como inspeccionar el recibo del material en INOAC.

CRITERIO DE ACEPTACION = CERO DEFECTOS				
Nombre de la Parte: 910B INSERT PAD CONSOLE NO.2		Numero de la Parte: 89188	Proveedor: Jones Plastic	Cliente: Toyota
Articulo	Cantidad a Inspeccionar	Característica / Especificación		Método de Inspección o Gage.
1	1 reporte / año	R	Flamabilidad / COA Certificado de Analisis /Verificar con Ingeniero Calidad	Visual / reporte
2	3 pzas /lote	R	Numero de parte -Marca en material / Debe estar presente	Visual
3	3 pzas /lote	R	Marca en material / Debe estar presente	Visual
4	3 pzas /lote		Color & Grano - Negro - De acuerdo a muestra	Visual
5	3 pzas /lote		Rebaba - No permitida (muestra limite en caso de que aplique)	Visual
6	3 pzas /lote		Hundimientos- No permitidos (muestra limite en caso de que aplique)	Visual
7	3 pzas /lote		Tiros cortos- No permitido.	Visual
8	3 pzas /lote		Deformaciones- No permitida	Visual
9	3 pzas /lote		Línea de partición 0.2 mm max (Medir solo en caso de duda durante insp visual)	Visual / Vernier

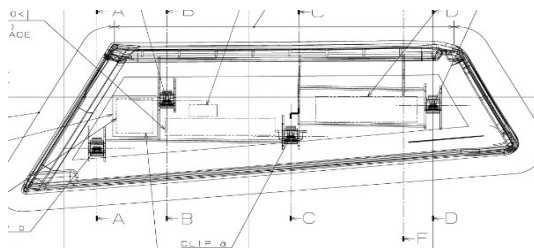
Marcas en la pieza

R 58837-0E030 (Assy)
58944-0E120 (Skin)
58945-0E040 (Base)

R LH

R Skin >PUR, PVC<
Base >PP+E/P-TD20<
